Kenndaten Nds. Landesamt für Denkmalpflege

Funktion/Objekttyp	Wohnhaus
Straße, Hausnummer	Pelzerstraße 11
Gemeindeschlüssel	402000.00021
Flurstückskennzeichen	030658-020-00472/000
Einzeldenkmal § 3.2 NDSchG	Ja
Kurzbegründung Denkmalwert	Historisch (G), Künstlerisch (K), Wissenschaftlich (W), Städtebaulich (S)
Gruppe baulicher Anlagen § 3.3 NDSchG	Nr. 0051
Listentext	3-gesch. Ziegelbau mit Volutengiebel in holländischem Stil. Sandsteinbänderung. Entlastungsbögen erneuert. Originale Eingangstür. Erbaut 17. Jh.

Nr. 0051 Wohnhausgruppe Pelzerstraße

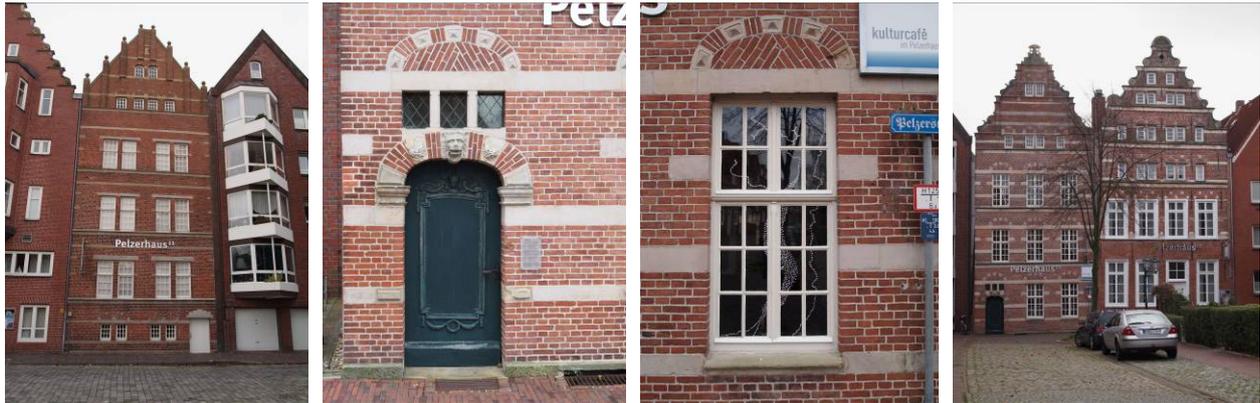
Fotos

Ansicht Süden (Emsmauerstraße), Eingangstür u. Fenster Nordfassade, Ansicht Norden (Pelzerstraße, rechts Hausnr. 12).
